Estudo de caso

Mobil Centaur XHP[™] 462

Siderurgia | Máquina de lingotamento contínuo

Siderúrgica reduz falhas e custos com migração

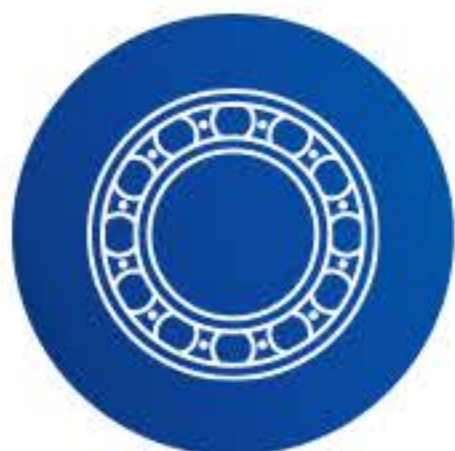
Travamento
recorrente dos
distribuidores

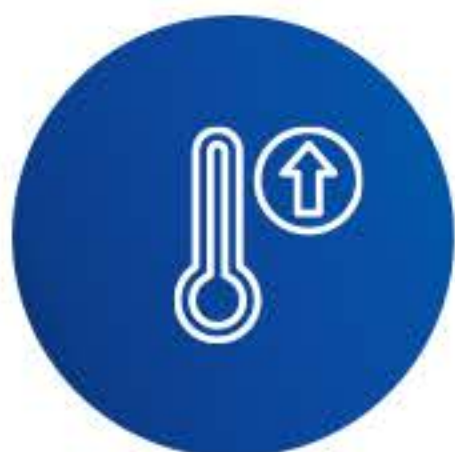
Temperatura
superior
ao limite
de resistência
suportado

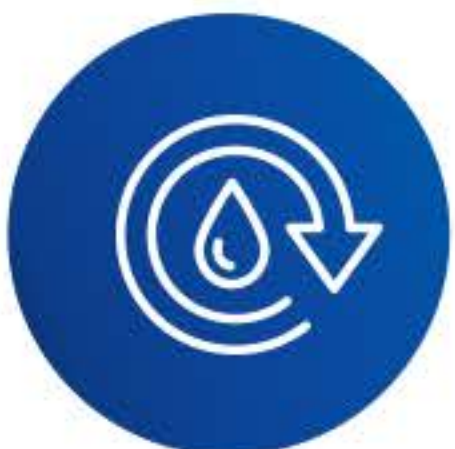
Intensa
lavagem
por água

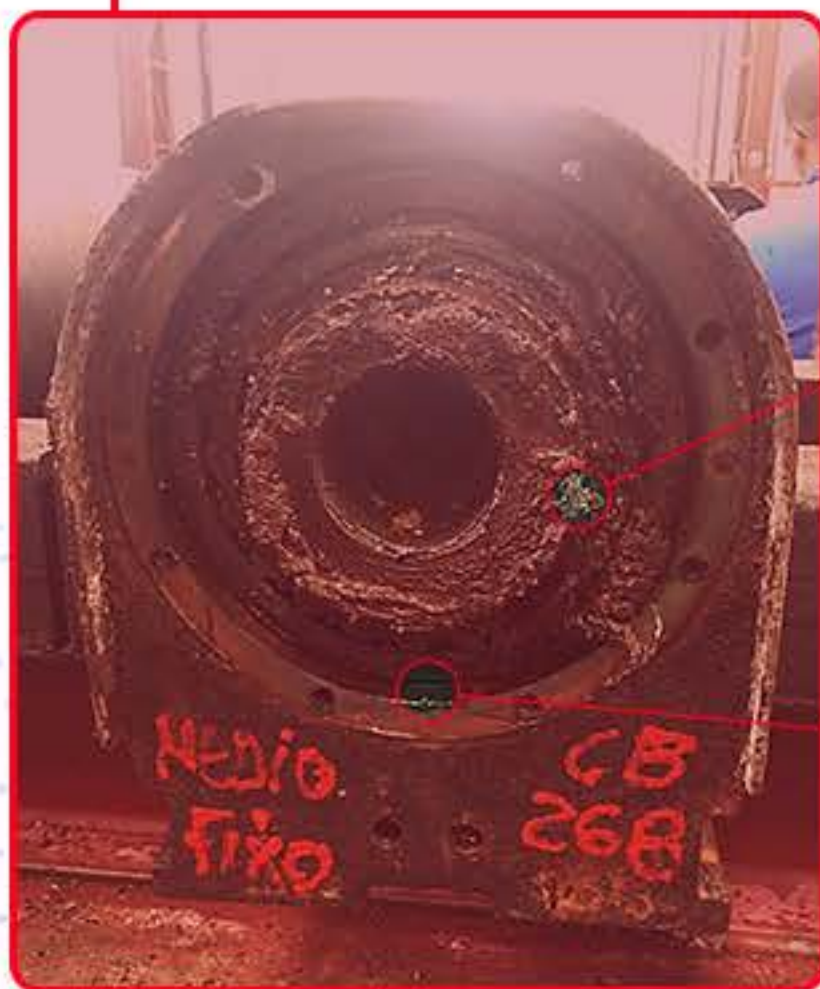
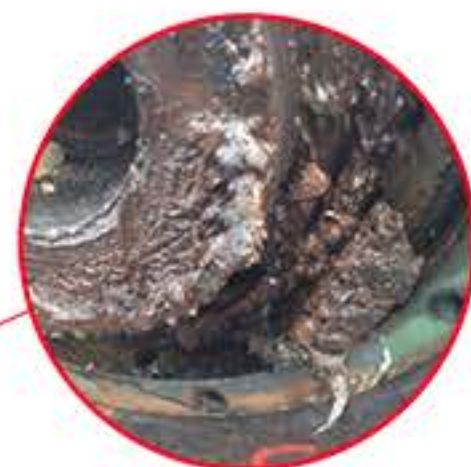
Tecnologia anterior

Sinais de degradação da graxa (endurecimento) e restrição do canal de distribuição de graxa no mancal.

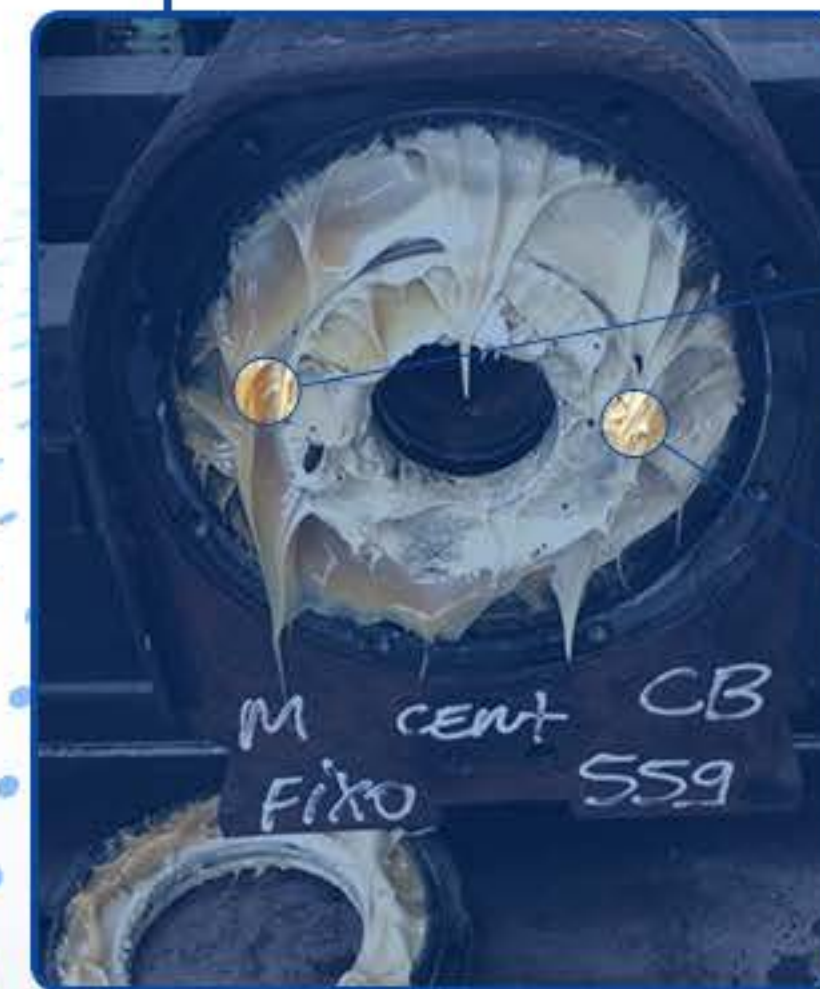
Mobil Centaur XHP™ 462

A graxa mantém boa consistência, evidenciada pelo alongamento dos fios na desmontagem.

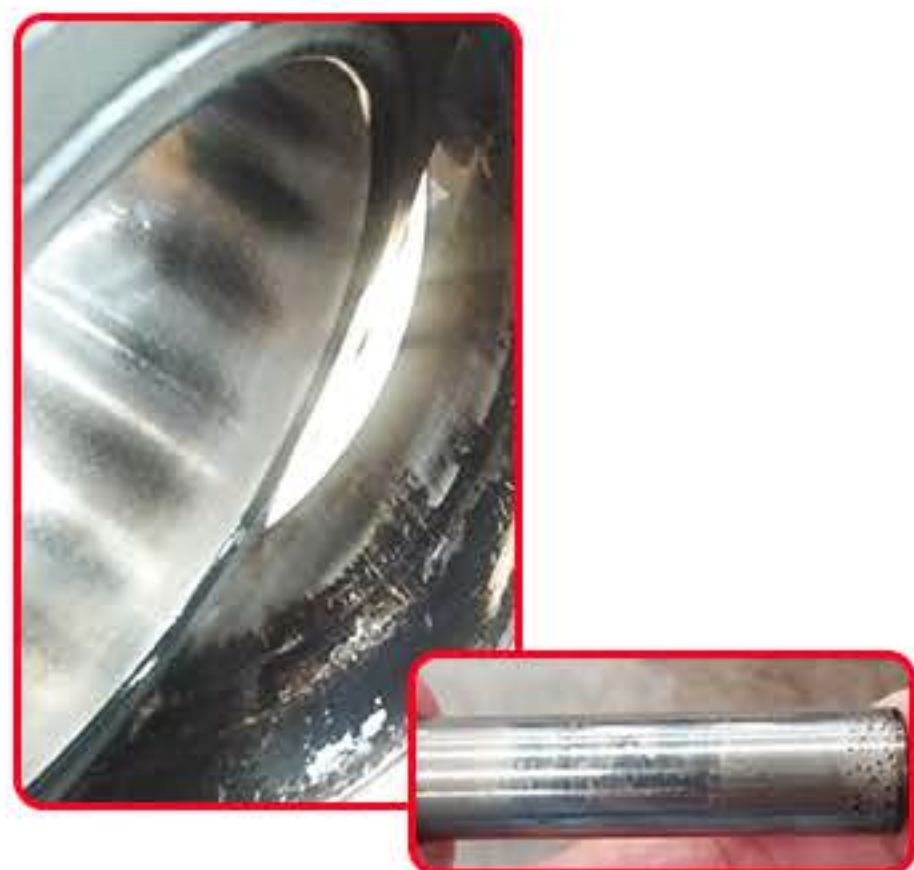
Tecnologia anterior

Evidências de corrosão

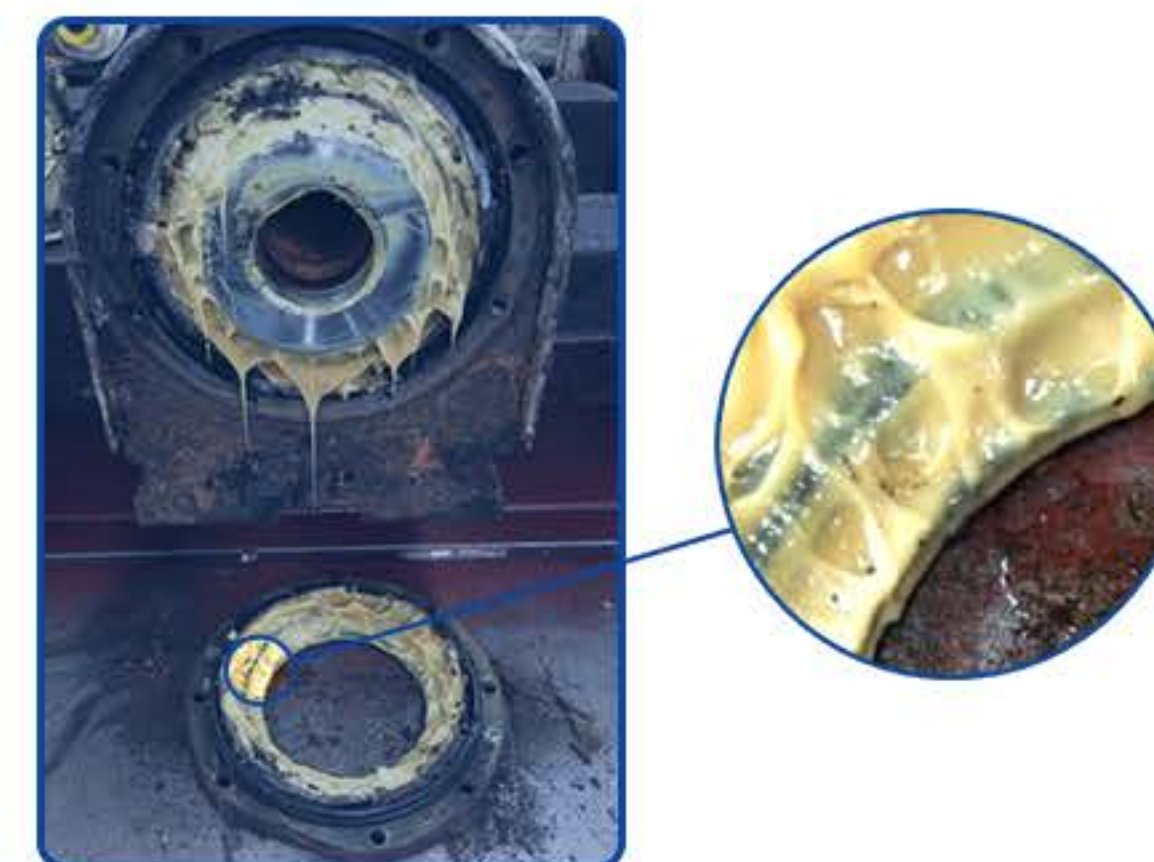
Resistência à lavagem por água

Nota-se a presença de água livre sobre a graxa nova na desmontagem, evidenciando a formação de uma barreira efetiva e resistência à lavagem por água.
